# La verrière de la gare de Pepinster : monument industriel menacé de destruction ?

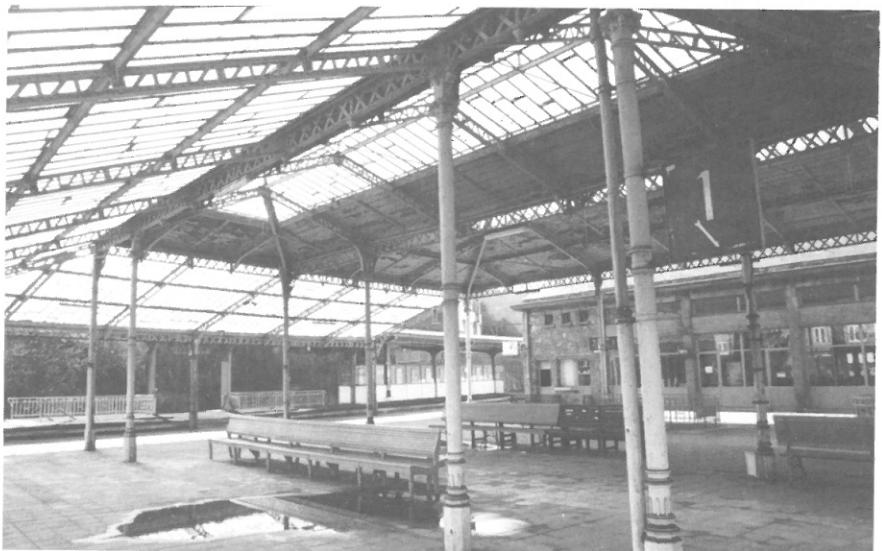
**Vue intérieure (Photo : Delhaye, 1989).**

Bien que protégé depuis trois ans (voir plus haut), ce remarquable témoin de notre passé ferroviaire offre un aspect pitoyable: vitres brisées ou noircies par la rouille et les fumées des locomotives, couverture de zinc percée avec pourriture du voligeage sous-jacent, oxydation visible en maints endroits. En outre, deux colonnes sont fêlées.

Pourtant, si l'on excepte la réparation des deux fûts – alternative bien moins coûteuse que la fabrication de colonnes neuves –, la remise en état n'exige le recours à aucune technique inhabituelle. Nettoyage, traitement contre la rouille avant peinture, remplacement des vitres, des voliges et de la couverture en zinc ne dépassent pas le degré de difficulté ordinairement rencontré en rénovation et sont, par conséquent, à la portée de toute entreprise sérieuse.
